รายงานการเยี่ยมชมภาคสนาม

Field visit report

การเปิดโครงการ การศึกษาเทคโนโลยีฟื้นฟูพื้นที่ปนเปื้อนโดยพืชสีเขียว

หน่วยปฏิบัติการวิจัยระบบจัดการแหล่งน้ำ
คณะวิศวกรรมศาสตร์
จุฬาลงกรณ์มหาวิทยาลัย

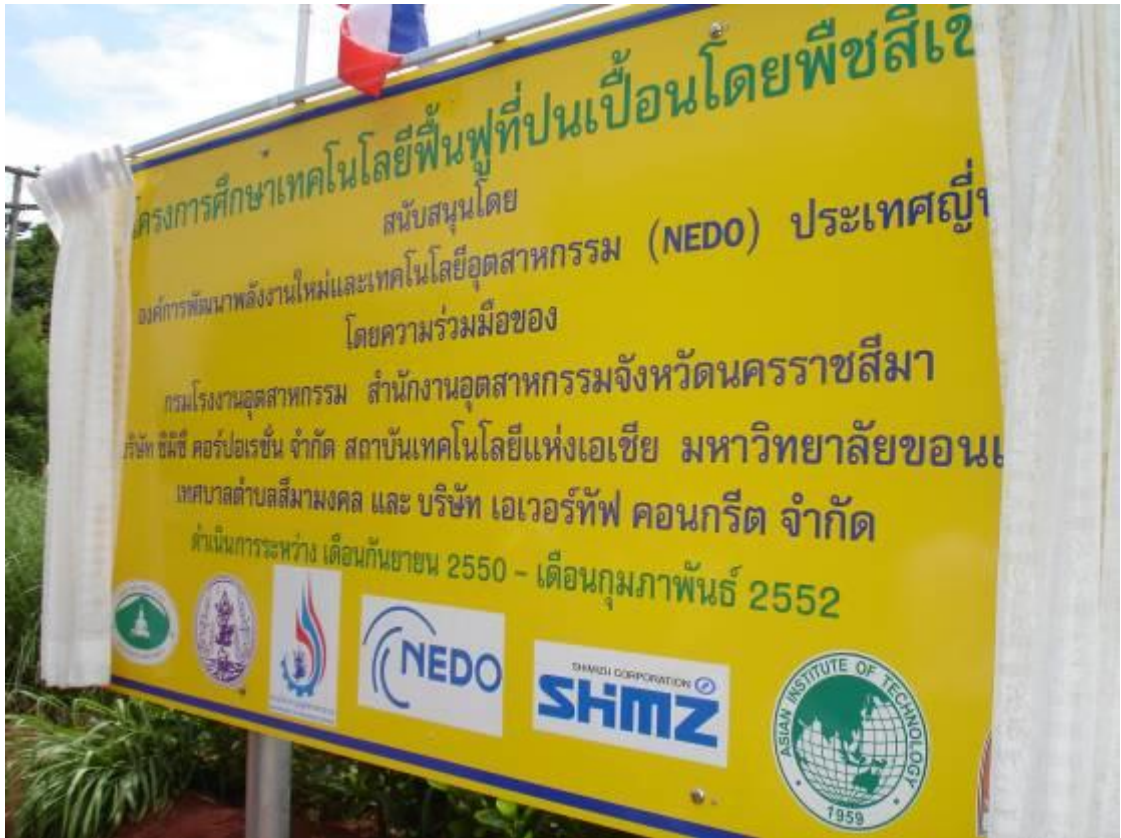
ป้ายของโครงการฟื้นฟูด้วยพืช

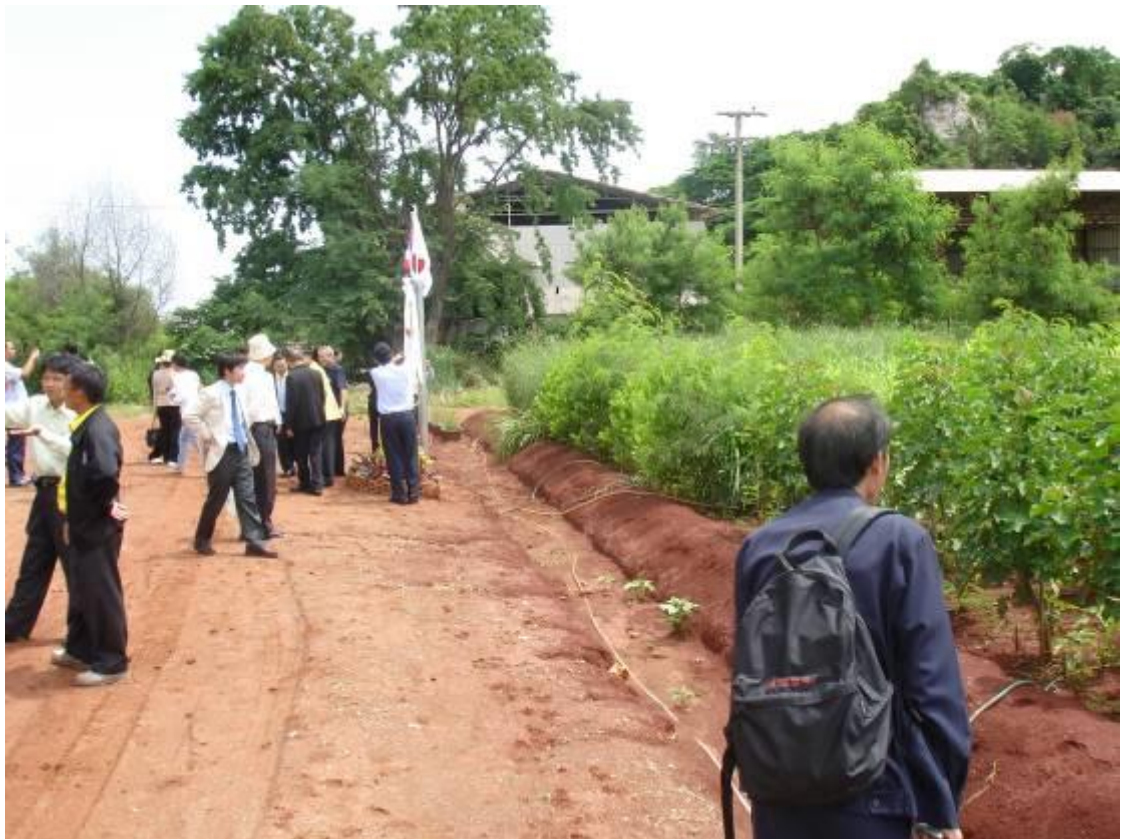
รายการข้อมูล	สถานะ
สภาพพื้นที่ทั่วไป	รก และมีหญ้าขึ้นสูง ยกเว้นบริเวณถนน
Hot spot	มีหญ้าขึ้นปกคลุม
บ่อสังเกตการณ์	สภาพปกติ มีกุญแจล็อก
พื้นที่ปลูกพืชทดสอบ	มีการดำเนินการสร้างแปลงและปลูกพืชไว้บริเวณที่แสดงในแผนที่ รวมถึงมีระบบจ่ายน้ำสำหรับต้นไม้ในแปลงเพาะปลูก

บริเวณโดยรอบพื้นที่โครงการ

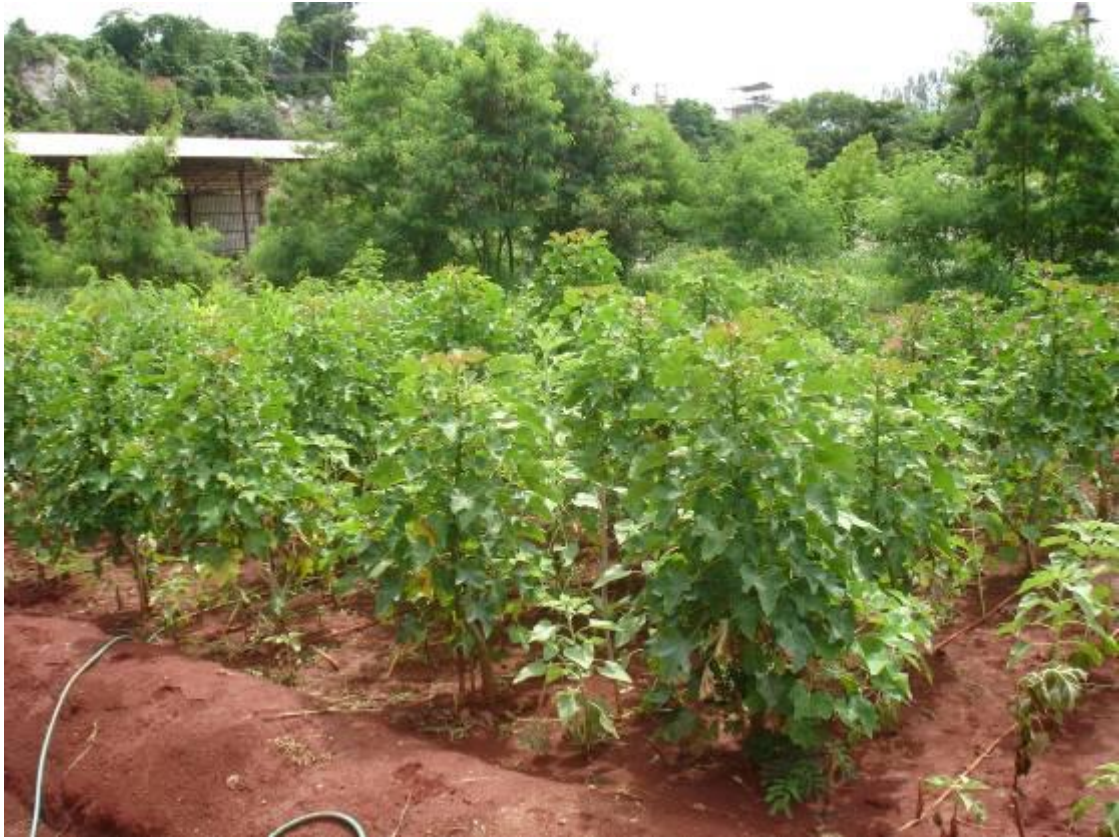
ต้นสบู่ดำที่ใช้ในการบำบัด

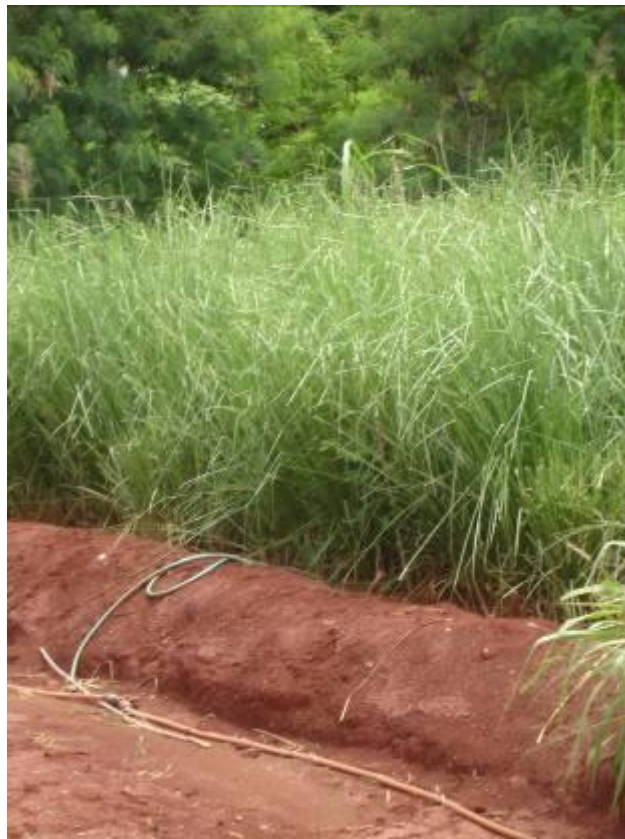
หญ้าแฝกที่ใช้ในการบำบัด

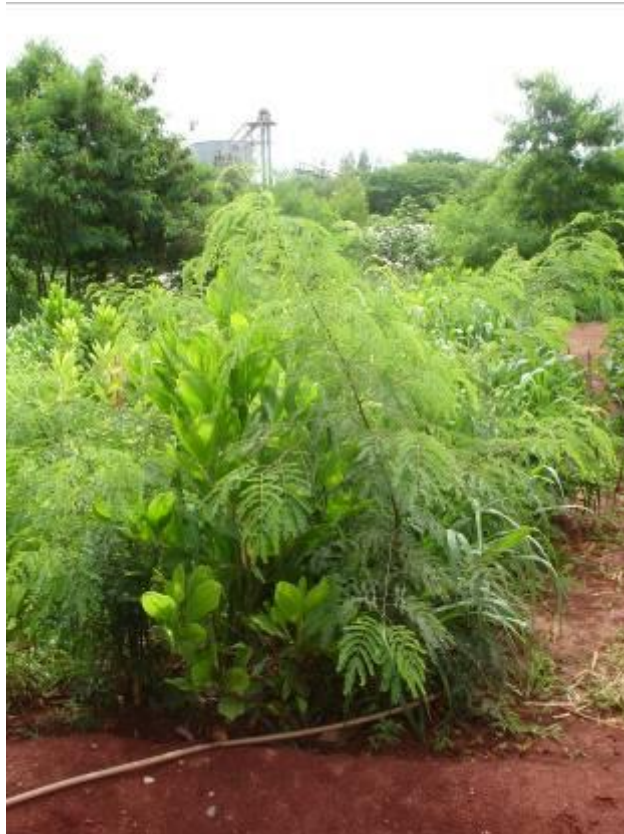
กระถินยักษ์และกระถินเทพาที่ใช้ในการบำบัด

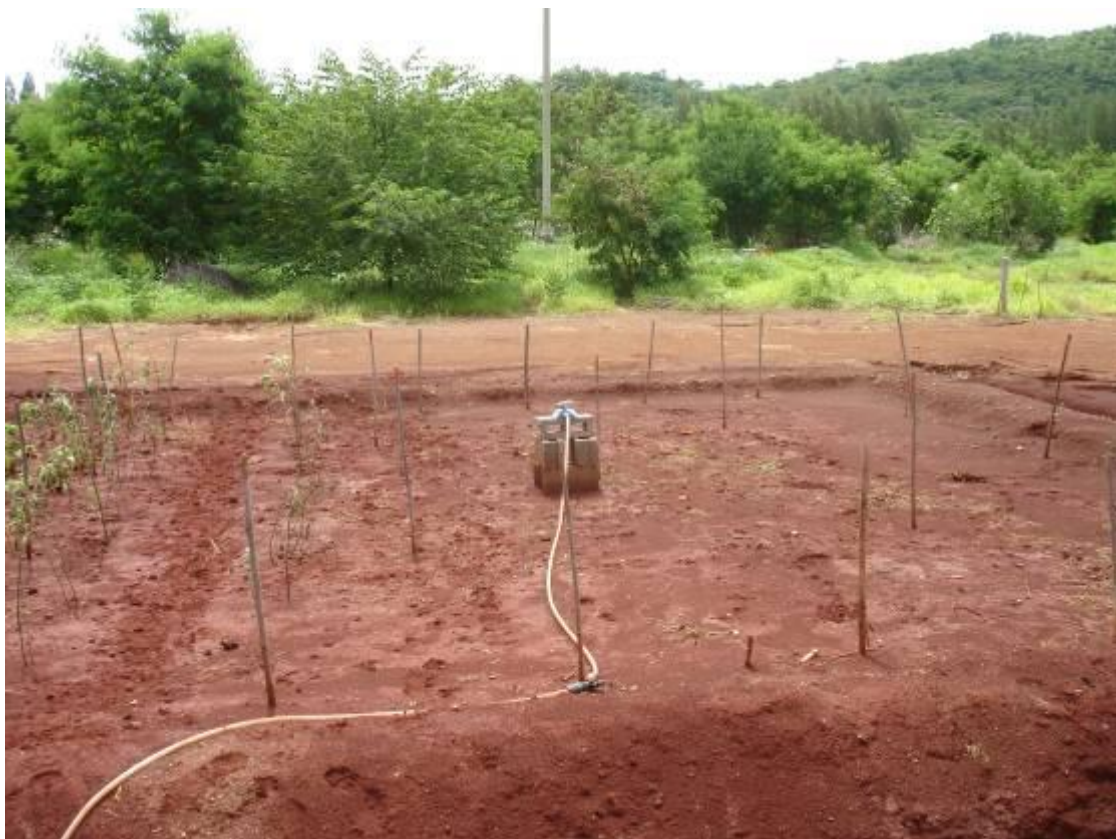
แปลงที่เว้นโดยไม่มีกรปลูกพืช
