# ผลการวิเคราะห์ความเปราะบาง และมาตรการปรับตัวโดย อาศัยระบบนิเวศที่สามารถปรับใช้ได้ในพื้นที่นําร่อง

Improved Management  
of Extreme Events through  
Ecosystem-based Adaption  
in Watersheds

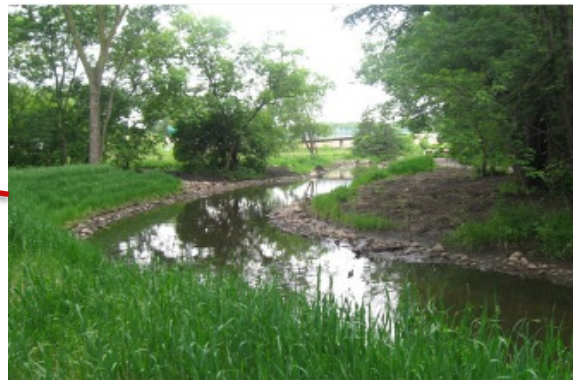
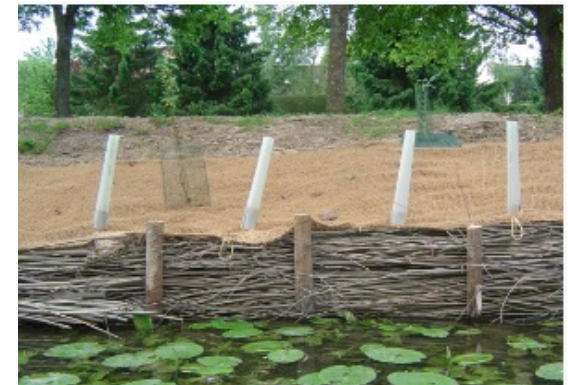
การป้องกันการกัดเซาะริมตลิ่ง : Bank stabilization  
สถานที่ : ต.ป่าหวาน อ.สวนผึ้ง จ. ราชบุรี

ภาพที่ 3 ตัวอย่างการใช้วัสดุธรรมชาติในการพัฒนาพื้นที่ริมตลิ่ง  
ที่มา: <http://nwrn.eu/measure/natural-bank-stabilisation>

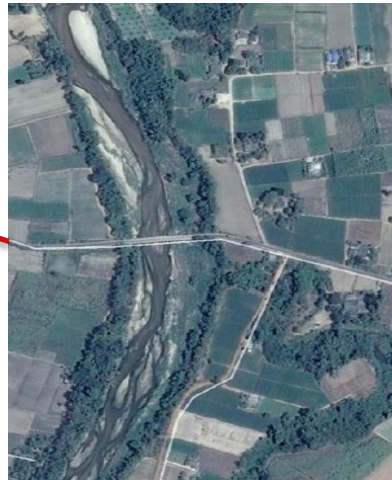
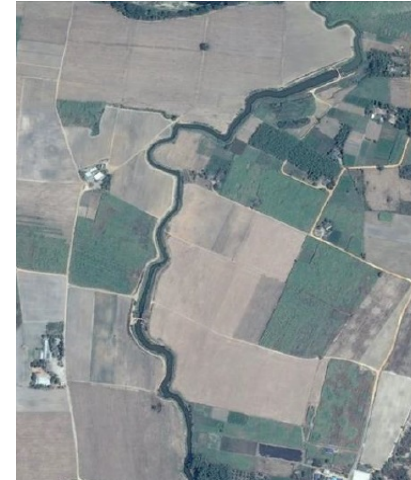
ป่าแนวกันชนและการพัฒนาพื้นที่ริมตลิ่ง : Forested buffer strip and forest  
riparian buffers

ภาพที่ 4 ตัวอย่างมาตรการการสร้างป่าแนวกันชน ภาพซ้ายแสดงแนวป่า ภาพขวาไม่มีแนวป่า  
ที่มา: รายงานผลการศึกษาความเปราะบางและมาตรการ EbA ลุ่มน้ำลำภาชี, ITT 2015

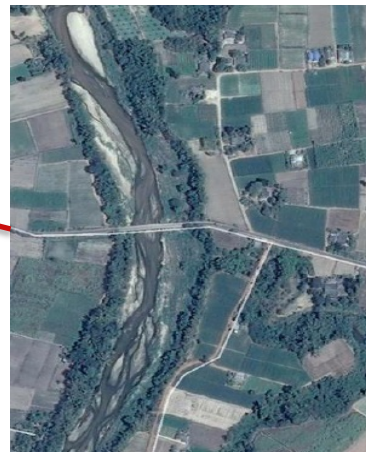
การป่าแนวกันชนและการพัฒนาพื้นที่ที่ริมตลิ่ง : Forested buffer strip and Forest riparian buffers

ภาพที่ 5 ตัวอย่างมาตรการการสร้างป่าแนวกันชนและการพัฒนาพื้นที่ที่ริมตลิ่ง  
ที่มา: รายงานผลการศึกษาความเปราะบางและมาตรการ EbA ลุ่มน้ำลำภาชี, ITT 2015

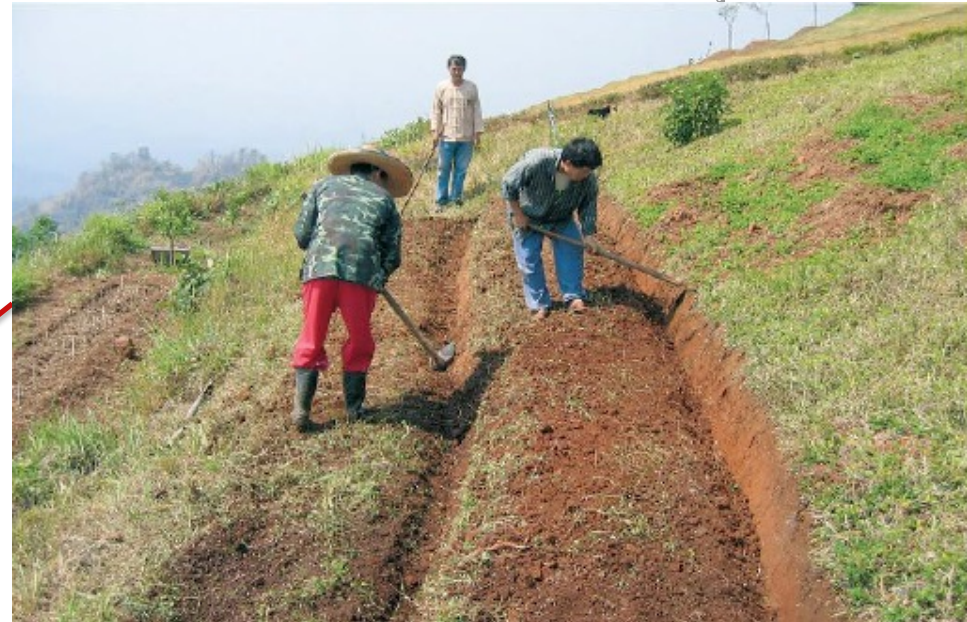
การทำการเกษตรแบบขั้นบันได : Terracing  
สถานที่ : ต.บ้านบึง อ.บ้านคา จ. ราชบุรี

ภาพที่ 6 ตัวอย่างการทำการเกษตรแบบขั้นบันไดทางภาคเหนือของประเทศไทย  
ที่มา: รายงานผลการศึกษาความเปราะบางและมาตรการ EbA ลุ่มน้ำลำภาชี, ITT 2015

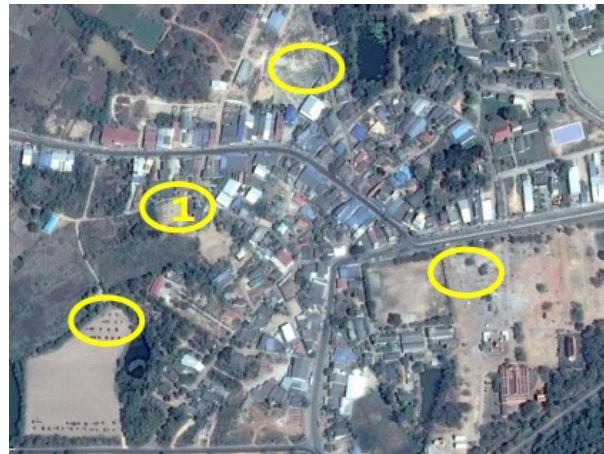
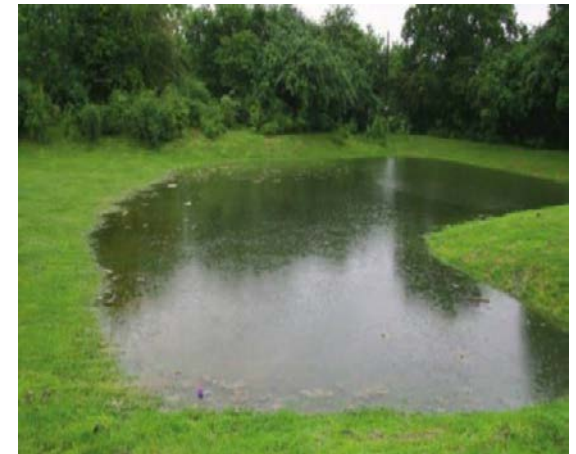
พื้นที่รับน้ำ : Infiltration Basin

ภาพที่ 7 แสดงตำแหน่งที่เหมาะสมต่อการก่อสร้างตัวอย่างมาตรการการสร้างพื้นที่รับน้ำ  
ที่มา: รายงานผลการศึกษาความเปราะบางและมาตรการ EbA ลุ่มน้ำลำภาชี, ITT 2015

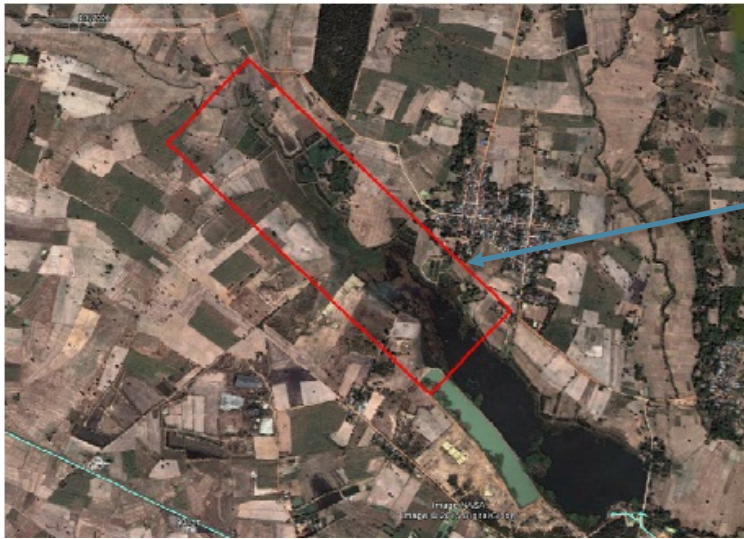
การพัฒนาพื้นที่ชุ่มน้ำและบ่อดักตะกอน : Wetland restoration and  
Sedimentation trap

ภาพที่ 9 แสดงตำแหน่งที่เหมาะสมต่อการก่อสร้างพื้นที่ชุ่มน้ำและบ่อดักตะกอน

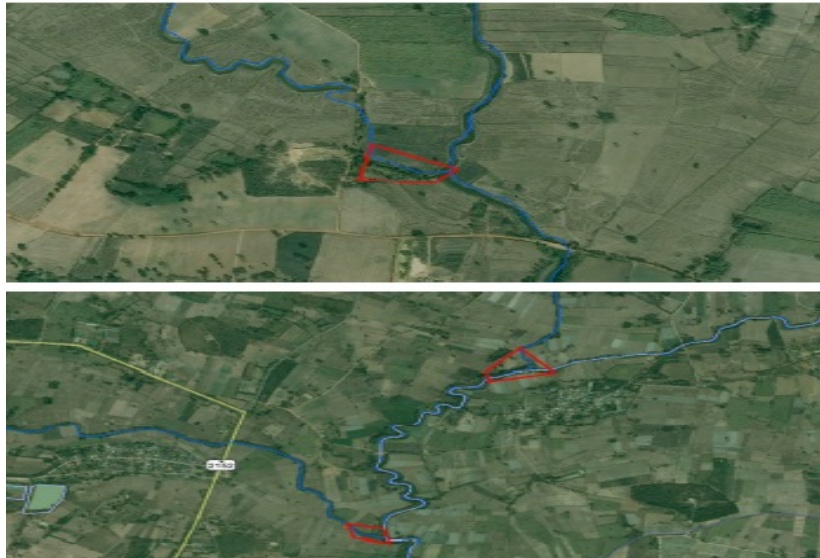
บ่อดักตะกอน: Sedimentation trap at confluence of tributaries

ภาพที่ 11 แสดงตำแหน่งที่เหมาะสมต่อการก่อสร้างบ่อดักตะกอนบริเวณจุดเชื่อมต่อของลำน้ำสาขาห้วยสายบาตร

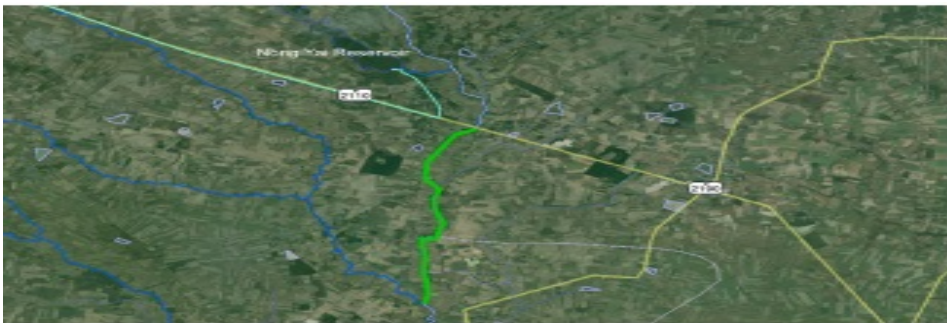
การพัฒนาพื้นที่ริมตลิ่ง: Riparian zone development  
 สถานที่ : พัฒนาได้หลายจุดในลุ่มน้ำสาขาห้วยสายบาตร

ภาพที่ 12 ตัวอย่างมาตรการการพัฒนาพื้นที่ริมตลิ่ง

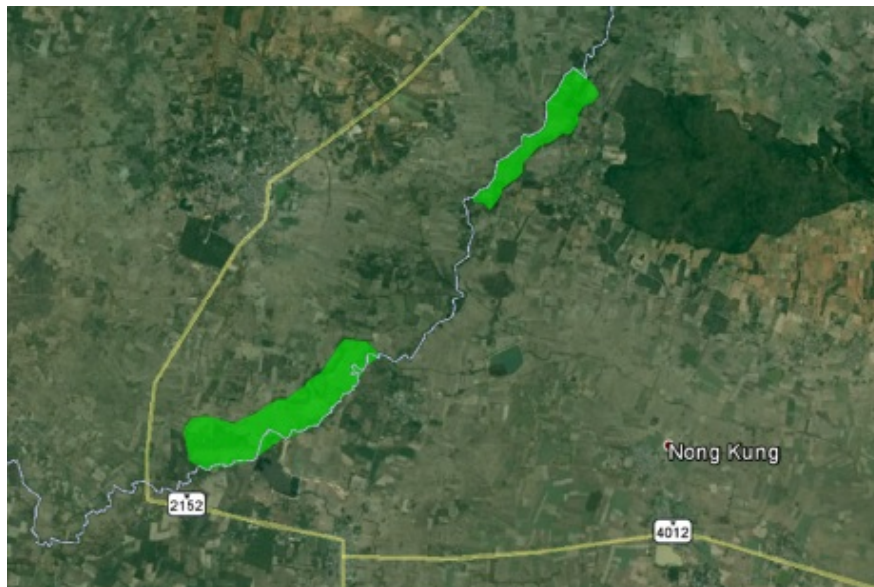
การพัฒนาพื้นที่รับน้ำ: Flood plain

ภาพที่ 13 แสดงตำแหน่งที่สามารถพัฒนาเพื่อเป็นพื้นที่รับน้ำได้ในพื้นที่ลุ่มน้ำสาขาห้วยสายบาตร

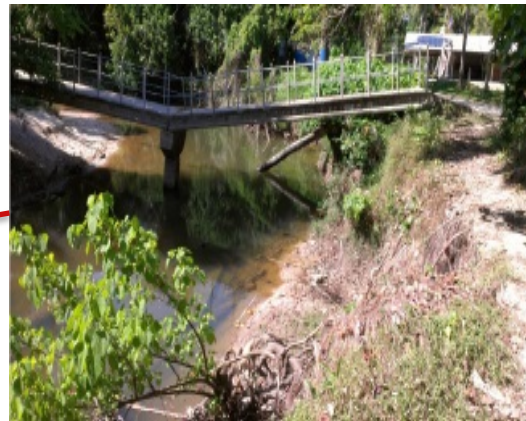
การป้องกันการกัดเซาะริมตลิ่ง : Bank erosion control  
สถานที่ : บ้านคลองลาว

ภาพที่ 15 แสดงตำแหน่งที่เหมาะสมต่อการก่อสร้างแนวป้องกันกัดเซาะริมตลิ่ง  
ที่มา: รายงานการศึกษามาตรการปรับตัวโดยอาศัยระบบนิเวศที่สามารถปรับใช้ได้ในพื้นที่ลุ่มน้ำสาขาห้วยสายบาตรและลุ่มน้ำย่อยคลอง  
ท่าดี, Hubert Lohr 2015

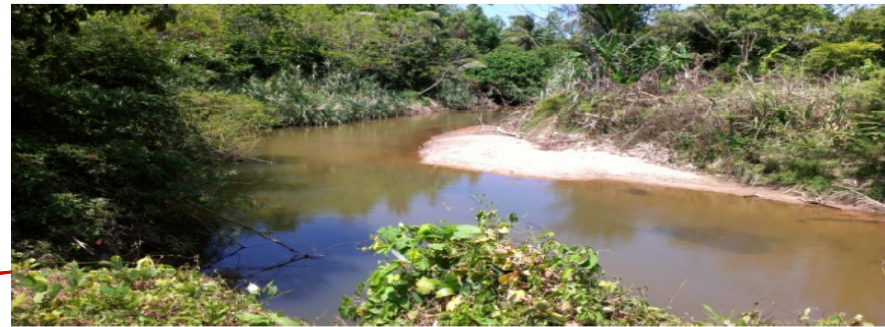
การพัฒนาพื้นที่ริมตลิ่ง : Riparian zone development  
 สถานที่ : ครอบคลุมตลอดแนวคลองลุ่มน้ำย่อยคลองท่าดี

ภาพที่ 16 ตัวอย่างมาตรการการพัฒนาพื้นที่ริมตลิ่ง

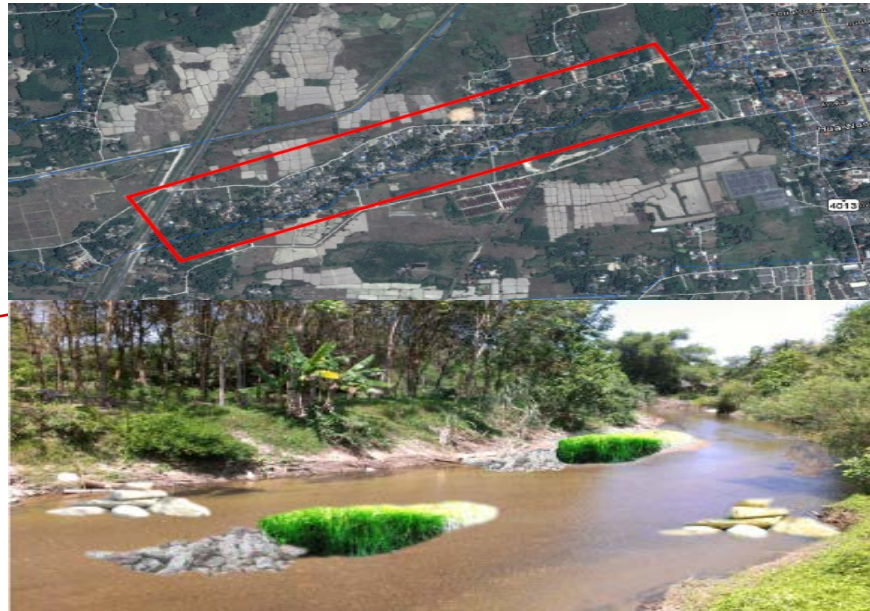
การเพิ่มประสิทธิภาพการไหลของน้ำ : River bed enhancement  
สถานที่ : แนวคลองลุ่มน้ำย่อยคลองท่าดีที่มีการสะสมของตะกอนมาก

ภาพที่ 17 ตัวอย่างมาตรการการเพิ่มประสิทธิภาพการไหลของน้ำ

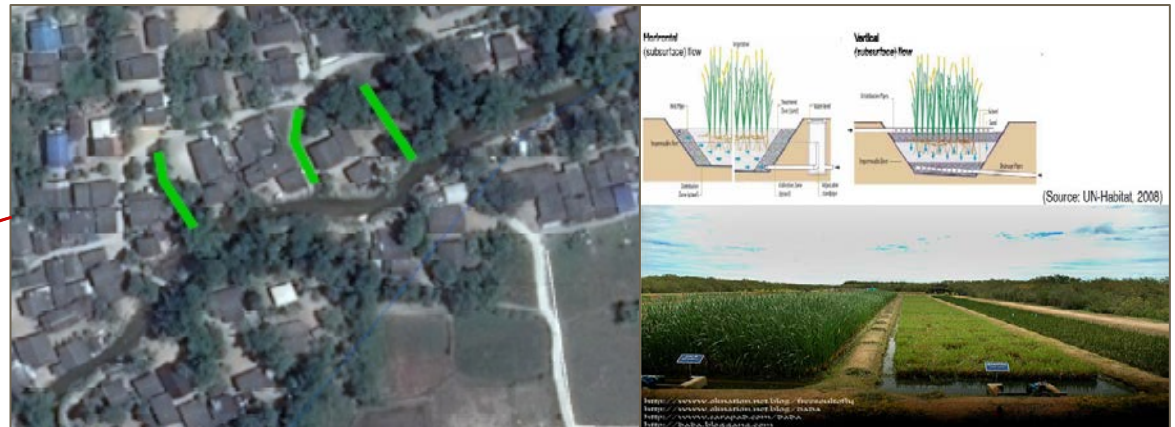
การก่อสร้างบึงประดิษฐ์ : Constructed wetland

ภาพที่ 18 แสดงตำแหน่งและตัวอย่างมาตรการการก่อสร้างบึงประดิษฐ์

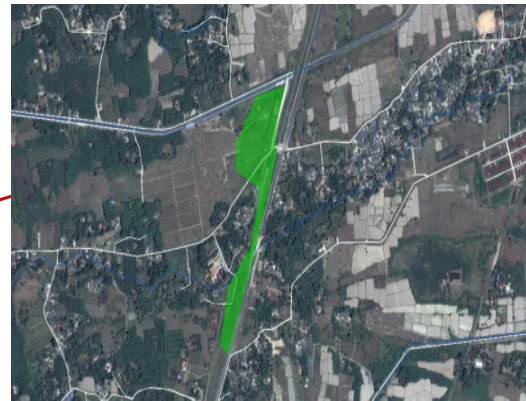
การก่อสร้างจุดควบคุมน้ำที่ร่วมกับพื้นที่ชุ่มน้ำ (Flood control with wetland ,  
Water spreading weir with connected wetland development) สถานที่ : ที่ว่างก่อนที่  
น้ำจะไหลเข้าตัวเมือง (การก่อสร้างในเมืองทำได้ยาก)

ภาพที่ 19 แสดงตำแหน่งและตัวอย่างมาตรการการก่อสร้างจุดควบคุมน้ำที่ร่วมกับพื้นที่ชุ่มน้ำ  
ที่มา: รายงานการศึกษามาตรการปรับตัวโดยอาศัยระบบนิเวศที่สามารถปรับใช้ได้ในพื้นที่ลุ่มน้ำสาขาห้วยสาบขาดและลุ่มน้ำย่อยคลองท่าดี, Hubert Lohr 2015
